INFORME DE SEGURIDAD OPERACIONAL

Matrícula: LV-X499

CAT.: SCF-PP – Fallo o mal funcionamiento de sistema/componente (grupo motor)

AERONAVE: Peuchot Facil MS 1/3

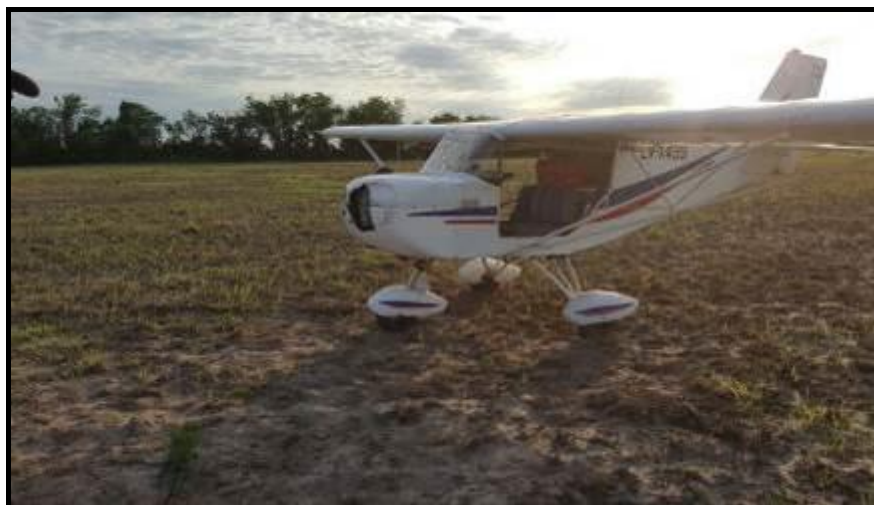
Fig. 2: Imagen de la aeronave aterrizada en el campo.

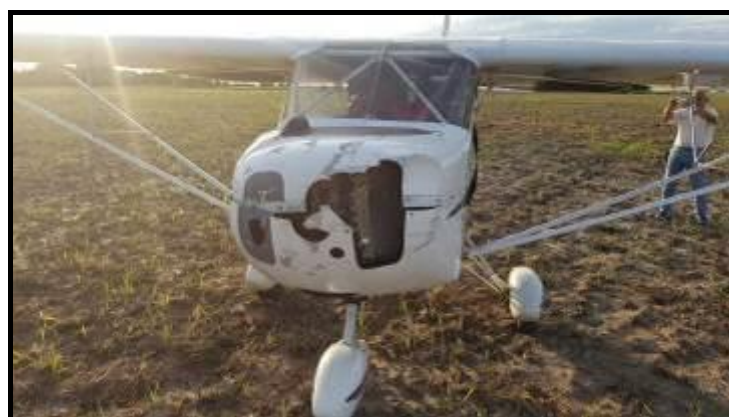
1.3.1 Célula: la aeronave evidenció daños en la zona frontal de los capots superior e inferior del motor.

Fig. 3: Detalle de roturas en el capot del motor.

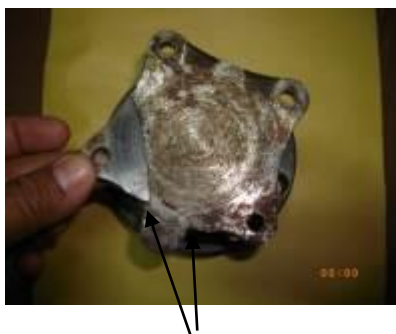
Zona de comienzo de fisura y ángulos vivos

La investigación arroja con cierto grado de certeza que, el desprendimiento de la hélice se produjo debido al colapso por rotura de la pieza que acopla la hélice y el reductor al motor. La fractura se produjo por el avance de un frente de fisura, correspondiente a un mecanismo de fatiga de material.

Asimismo, la presencia de puntos de concentración de tensiones sobre la zona del quinto bulón faltante, que no fueron trabajados (redondeados), actuaron como puntos de inicio de la mecánica de falla. Sumado los esfuerzos y cargas que soportaron los bulones, posibilitaron el desprendimiento parcial de la pieza y posterior colapso por esfuerzos superiores a la resistencia del material.

La fractura se produjo por un mecanismo de fatiga iniciado desde los severos puntos de concentración que generaron el anclaje indebido de los componentes.

- *Realizar un exhaustivo control de calidad de todos los componentes y sistemas utilizados en una aeronave experimental. Especialmente cuando se utilicen materiales de uso no aeronáutico, a los fines de poder detectar fallas o deficiencias en los mismos que puedan ser causales potenciales que afecten a la seguridad operacional.*

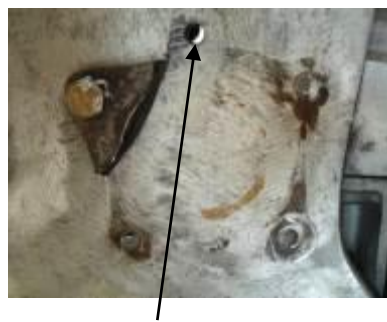
En este caso, el motor de la aeronave accidentada poseía una potencia de 120 hp, pero la pieza fue fijada con cuatro bulones, pese a la existencia sobre la placa de motor de un orificio para el quinto bulón.

Alojamiento de bulón faltante

De acuerdo a la potencia del motor de 120 hp correspondía fijar la pieza con cinco bulones, lo que en este caso se omitió, ya que sólo poseía cuatro.

Otro de los aspectos a tener en cuenta y que definitivamente contribuyó al desprendimiento de la hélice durante la operación en vuelo, fue el inadecuado proceso de montaje como factor preponderante en el progreso de la mecánica del fallo. Al montar dicho componente con el faltante de un bulón adicional de acuerdo a lo que requería la potencia del motor sumado a la presencia de severos concentradores de tensión, posibilitaron esfuerzos y cargas sobre todos los bulones produciendo el colapso de los mismos.
