# JIAAC | INVESTIGACIÓN PARA LA SEGURIDAD AÉREA

## INFORME DE SEGURIDAD OPERACIONAL

**Matrícula: LV-CTL**

**CAT.: ARC – Contacto anormal con la pista  
SCF-NP – Falla de un sistema**

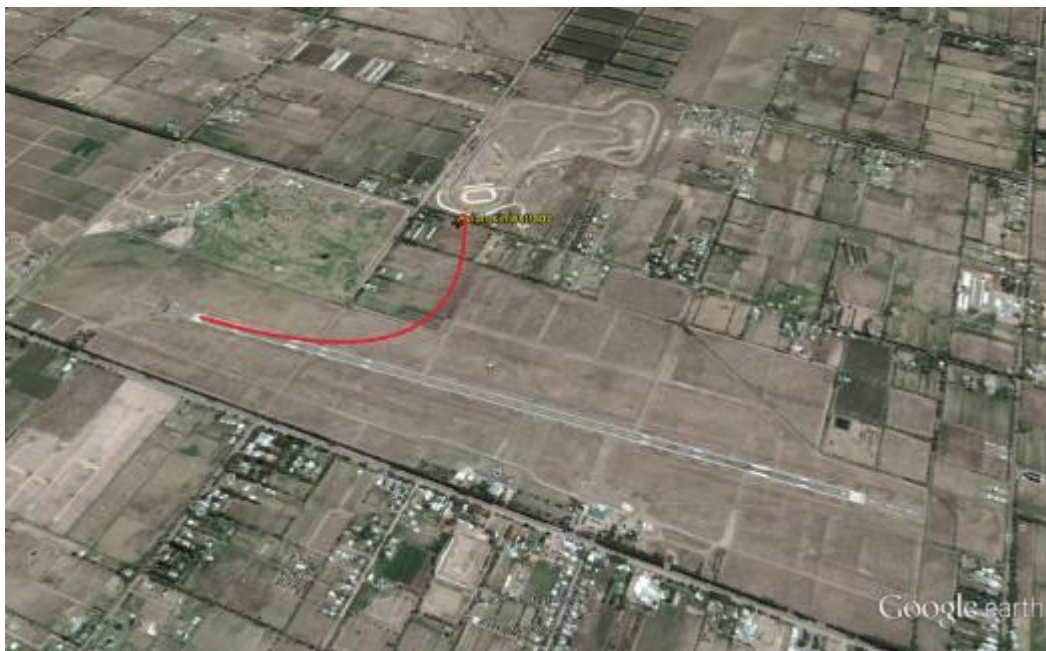
La aeronave voló aproximadamente 800 metros en condiciones de controlabilidad deteriorada, a baja velocidad y altura. La aeronave cruzó por debajo de una línea de alta tensión e impactó contra dos árboles y luego contra el terreno, deteniéndose en posición invertida.

**Fig. 2:** Imagen aérea del aeropuerto con la trayectoria del avión hasta el accidente

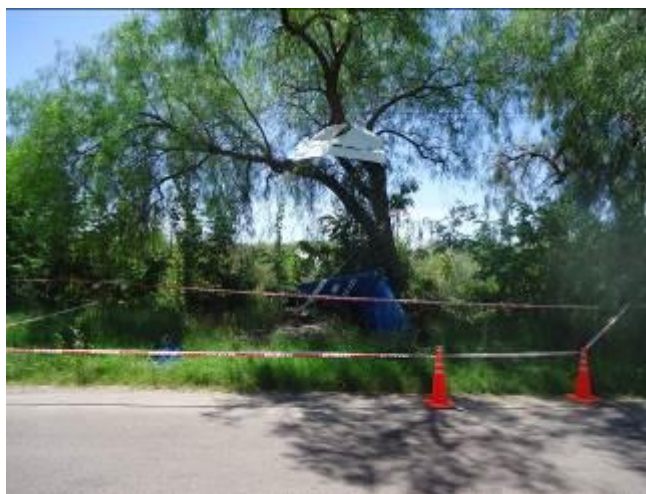
Luego del impacto contra los árboles y el terreno, los restos se dispersaron en un radio de 10 m. El ala izquierda y el empenaje quedaron en la zona de los árboles y el fuselaje quedó en posición invertida dentro de una hondonada.

El fuselaje se encontró con daños de importancia por el desprendimiento del ala izquierda y el empenaje. Las alas resultaron destruidas. El plano del estabilizador vertical resultó con daños de importancia y el horizontal destruido tras el impacto. El tren de aterrizaje de nariz sufrió daños de importancia.

**Fig. 3:** Restos de ala y empenaje en el árbol.

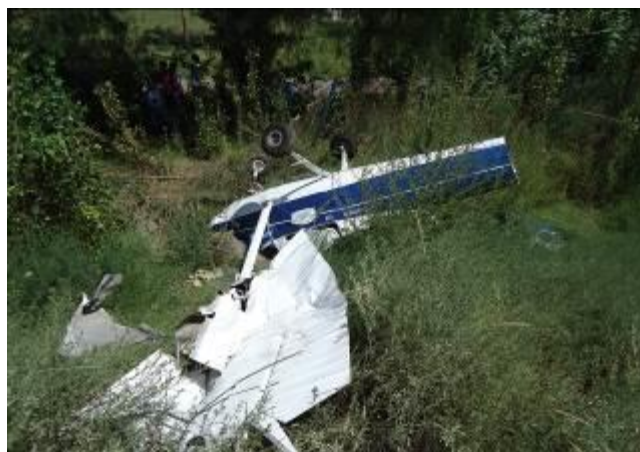
**Fig. 4:** Posición final de la aeronave luego del impacto.

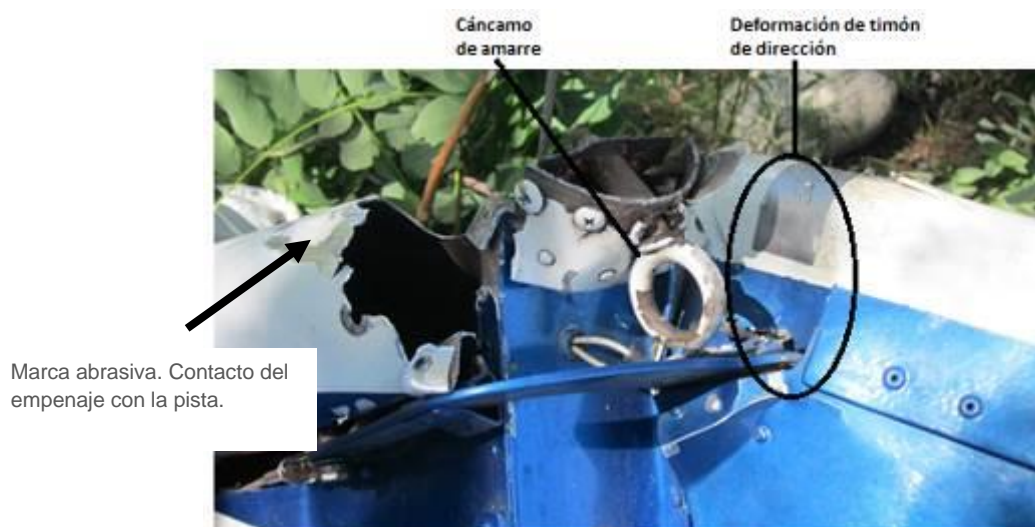
Durante la inspección de la estructura, se observó la rotura de la parte posterior del fuselaje donde, por la deformación de la sección del cáncamo de amarre de cola, la misma quedó en una posición que interfirió y trabó el movimiento del timón de dirección. Se constataron marcas en el timón de dirección dejadas por los intentos de controlar la aeronave por parte del instructor.

En la parte inferior del fuselaje, en la zona del empenaje, se detectó un desgaste abrasivo producto del impacto con la pista.

**Fig. 5:** Interferencia del cáncamo en el movimiento del timón de dirección - Marcas abrasivas del tail strike

Durante la inspección de la aeronave en el terreno, se verificó que el impacto del empenaje con la pista ocasionó su deformación y desplazamiento hacia arriba, trabando el timón de dirección y produciendo una guiñada importante hacia la izquierda.
