Junta de Investigación de  
Accidentes de Aviación Civil

# Informe Final

**MATRÍCULA: LV-DOA**

## INFORME FINAL

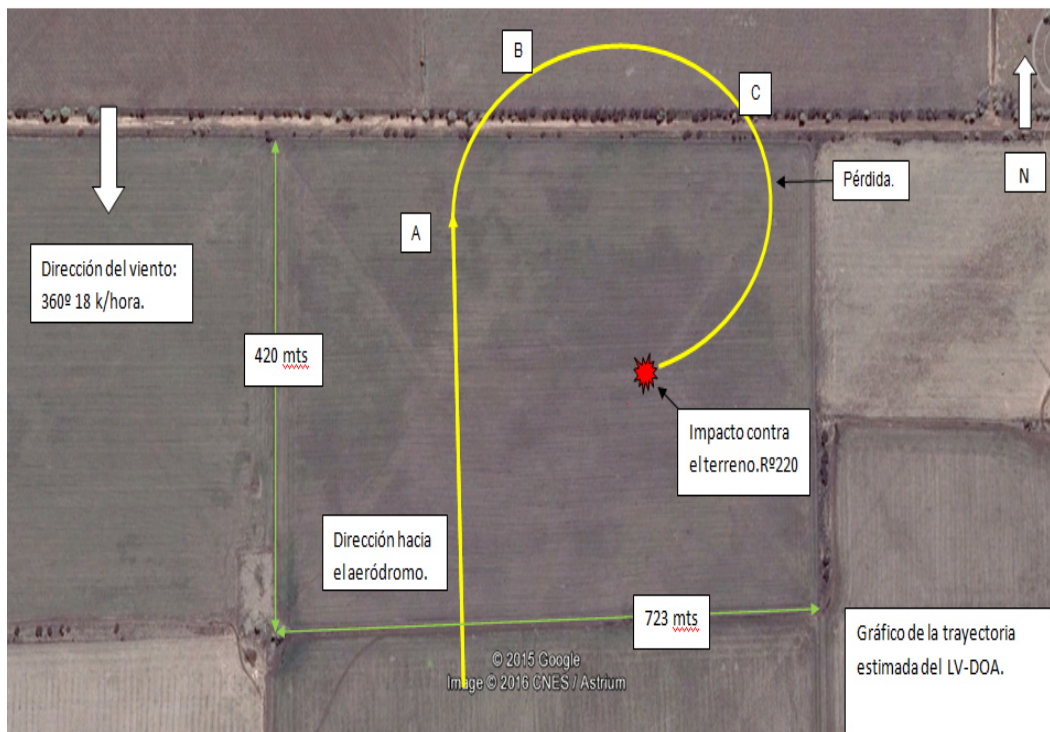
Desde la perspectiva de la investigación, es una hipótesis sustentable (ver la foto con la trayectoria de vuelo superpuesta) que el planeador accidentado cruzó el lote donde finalmente se accidentó volando de sur a norte; la piloto advirtió que al frente tenía lotes de maíz – que descartó por ser no aptos para el aterrizaje – y decidió aterrizar en el lote que tenía directamente debajo, sea porque estimó que el mismo reunía las condiciones necesarias o porque no tenía altura suficiente para llegar a otro lote mas apropiado.

Para aprovechar su máxima longitud, y al estar volando sobre la “cabecera” este del lote (ver foto), el planeador realizó un viraje hacia la derecha, en el aparente intento de hacer una básica derecha y aterrizar con rumbo oeste.

En este punto y como consecuencia de la baja altura a la que se encontraba, el planeador debió “cerrar” el viraje para poder posicionarse rápidamente en “final”. El viraje se realizó – cuanto menos – con la nariz del planeador en la línea del horizonte, convergiendo en ese momento las condiciones que potencialmente desembocaron en el accidente:

- Baja velocidad;
- Viraje cerrado;
- Transición de viento de frente a viento de cola (lo que resta velocidad con respecto a la masa de aire si no se baja la nariz del planeador para mantenerla); y finalmente
- Pérdida de velocidad en viraje.

*A) Se decide aterrizar en el lote que se estaba sobrevolando;*

*B) Se inicia viraje por derecha para aterrizar hacia el oeste;*

*C) Comienza la influencia del viento de cola, lo que lleva a cerrar el viraje hacia su derecha;*

*Se produce la pérdida e impacto contra el terreno.*
