INFORME DE SEGURIDAD OPERACIONAL

Matrícula: LV-IJJ

**CAT.: LOC-G – Pérdida de control en tierra
RE – Excursión de pista**

AERONAVE: Dinfia IAe-46 Ranquel

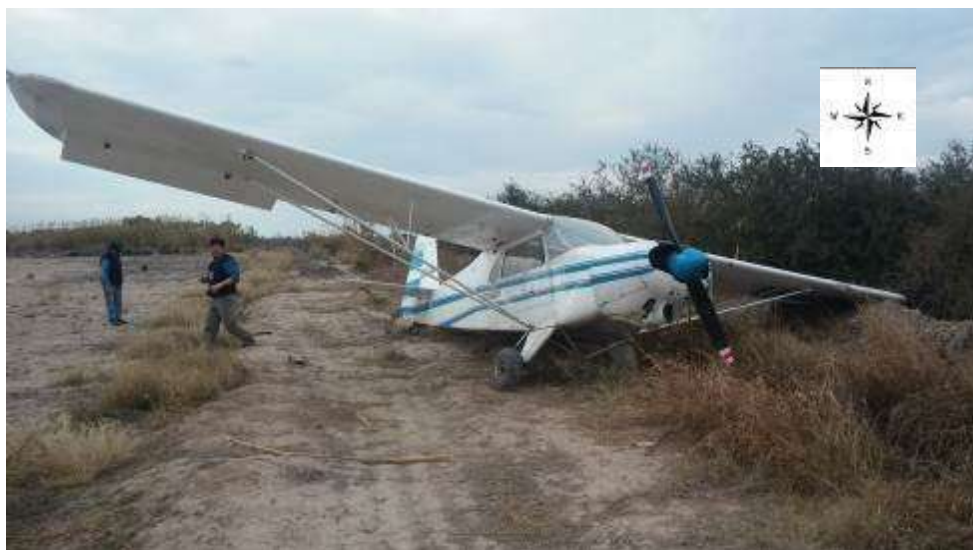
Posteriormente efectuó dos circuitos de pista completos con toque y motor. En el tercer circuito, con la intención de realizar el aterrizaje final, la aeronave se desvió del eje de pista hacia su derecha y realizó una excursión de pista. A fin de corregir la excursión sobre la franja de seguridad, el piloto intentó un nuevo despegue y dio potencia a pleno sobre dicha franja. La aeronave impactó contra un montículo de tierra y tuvo un desprendimiento de la rueda de cola.

Finalmente, el piloto redujo la potencia y el avión detuvo su marcha cuando introdujo el tren principal izquierdo en un canal de desagüe que corría en sentido norte-sur, paralelo a la pista, a unos 30 metros al oeste de la misma.

Figura 1. Vista general de la aeronave accidentada

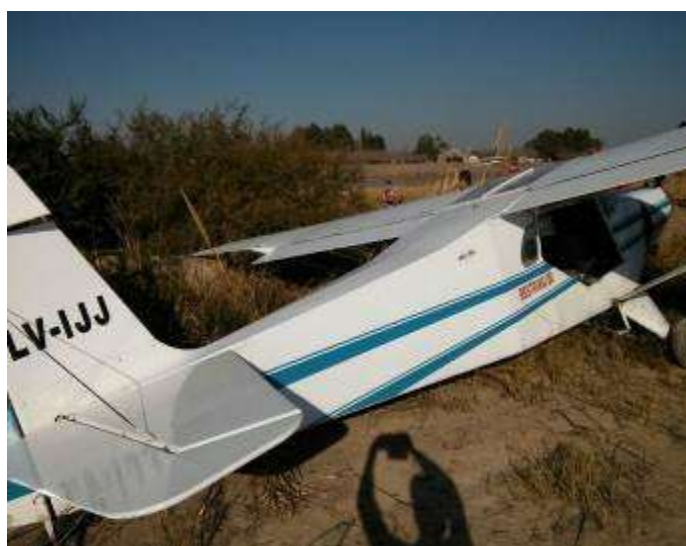
1.3.1 Célula: sin daños.

Figura 2. Vista posterior de la aeronave accidentada

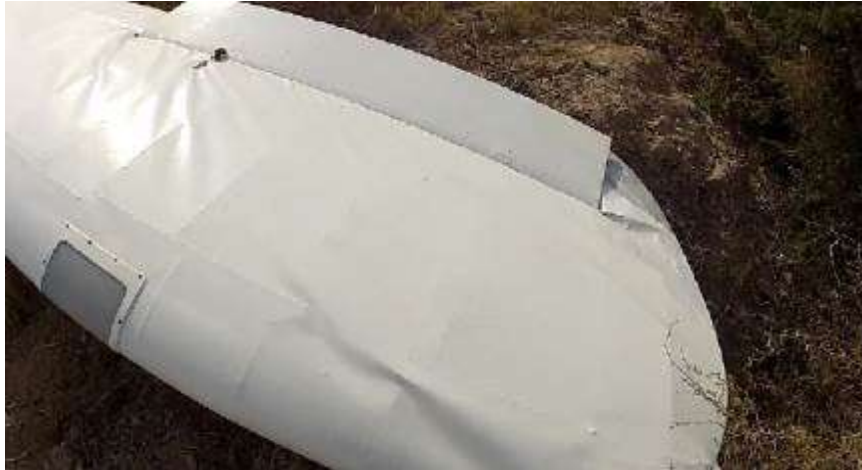
Ala izquierda: sufrió daños en el tercio externo y en su puntera.

Figura 3. Vista de daños del ala izquierda

Los daños estructurales sufridos en la aeronave fueron producto de su impacto contra los obstáculos de la franja de pista.

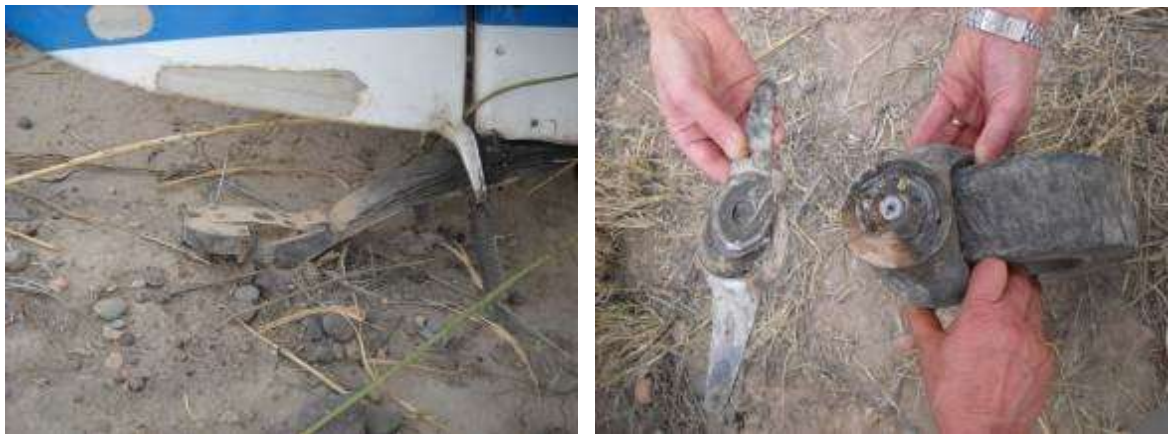
Tren de aterrizaje: el tren de cola se dañó.

Figura 4. Daños en el tren de cola

El avión se desplazó sobre la franja de seguridad a lo largo de 170 m hasta golpear contra un montículo de tierra que estaba a la vera de un canal de desagüe. El impacto produjo el desprendimiento de la horquilla y de la rueda de cola. El piloto

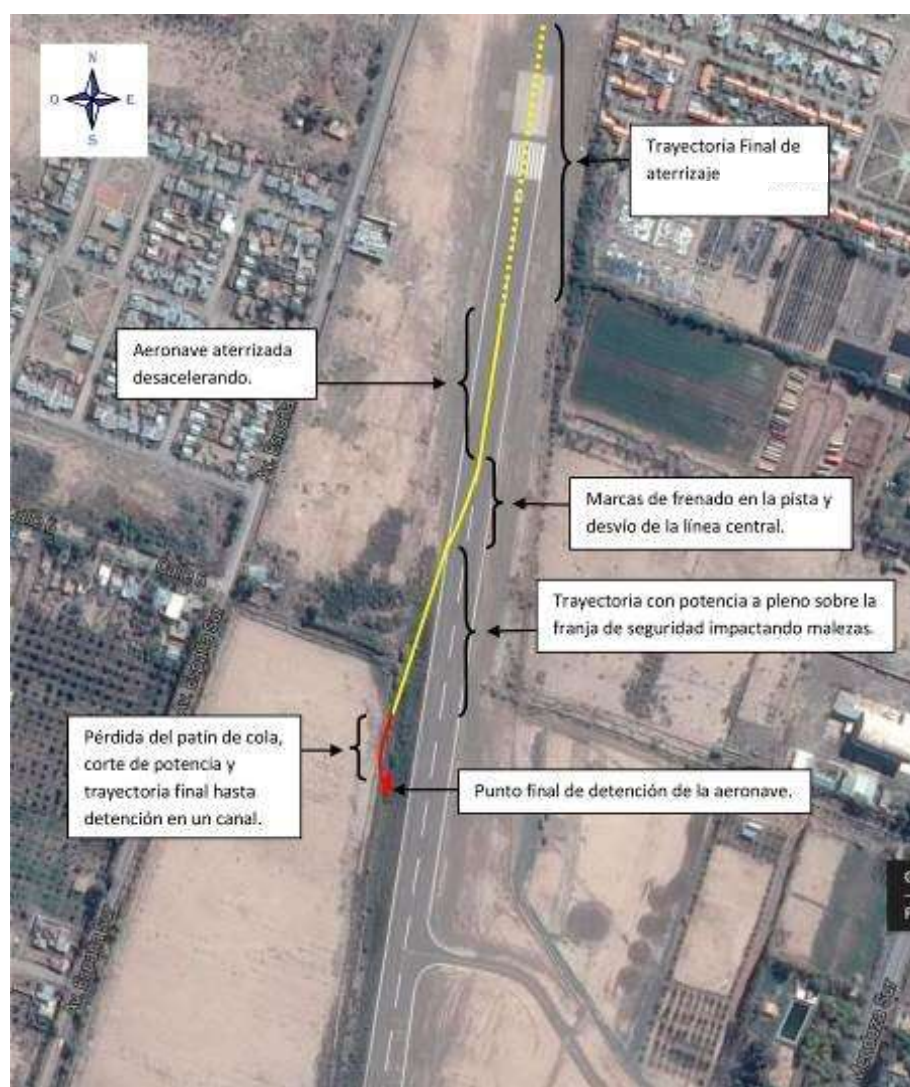
El accidente se produjo en el aeródromo público no controlado de San Juan durante el aterrizaje por la cabecera 18. En base a las verificaciones realizadas se comprobó la existencia de un canal de desagüe sobre el margen oeste de la pista, a 30 metros del borde de la carpeta asfáltica. Dicho desagüe corría en sentido norte-sur y tenía un ancho aproximado de 2 m y 1 m de profundidad. El canal comenzaba a unos 450 m de la cabecera norte. No llevaba agua constantemente, pero cuando lo hacía la

pendiente la desplazaba hacia el sur. Asimismo, se verificó abundante vegetación en la zona aledaña al desagüe, como malezas, espinillos y cañas.

Figura 7. Descripción de la trayectoria de la aeronave en la excursión de pista

Posteriormente, el piloto percibió que la salida de la pista era inminente (la excursión de pista se produjo a 330 m de la cabecera 18 y hacia la derecha), y aplicó potencia a pleno con la intención de tomar vuelo nuevamente. La acción no pudo completarse debido a la baja velocidad de la aeronave en ese momento y a los obstáculos contra los que impactó –malezas, arbustos y cañas–, los cuales sumados a las irregularidades del terreno no le permitieron alcanzar la velocidad suficiente para el despegue.

redujo la potencia y la aeronave, ya sin control, se desplazó hacia su izquierda. La misma se detuvo cuando introdujo la pata del tren de aterrizaje principal izquierdo en el mencionado canal –el cual medía aproximadamente 1 m de profundidad por 2 m de ancho– luego de recorrer 70 m desde el momento en que el piloto cortó motor.

El montículo de tierra mencionado ofició de rampa para que el avión saltara el canal en sentido este-oeste. Una vez efectuado dicho salto, la aeronave impactó contra el terreno y viró hacia su izquierda hasta detenerse.

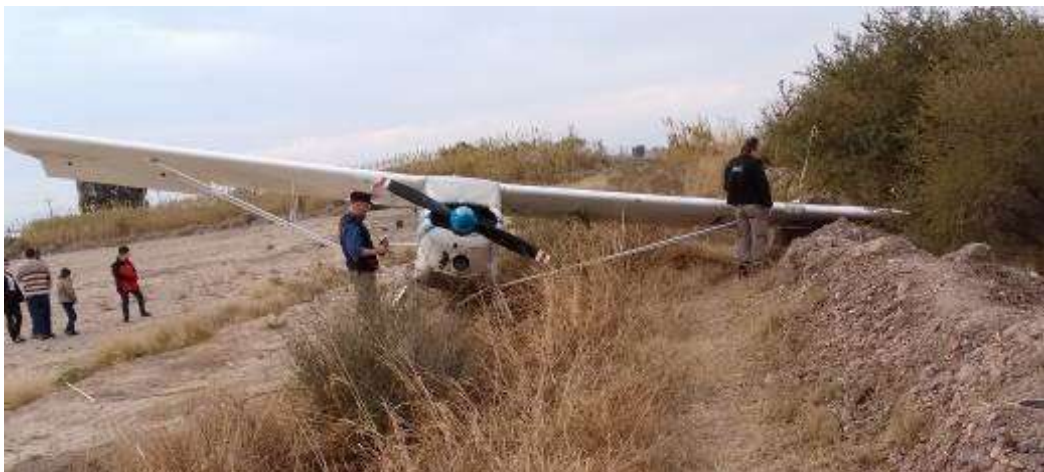
En la fase de aterrizaje, con todas las ruedas del tren de aterrizaje en contacto con la pista, la aeronave se desplazó hacia la derecha en una trayectoria que terminó en una excursión de pista. Golpeó contra un montículo de tierra. Producto del impacto la rueda de cola se rompió y desprendió. La aeronave se detuvo al introducirse la pata izquierda del tren principal en el desagüe o canal paralelo a la pista. Esto produjo que la puntera del ala izquierda chocara con los arbustos y el terreno.

Figura 8. Vista de la aeronave accidentada y del desagüe

La existencia de malezas, arbustos e incluso cañaverales encontrados dentro de la franja de pista y el montículo embestido provocaron los daños en la aeronave y aumentaron la severidad de las consecuencias. La franja de pista es una defensa importante del sistema frente al potencial de una excursión de pista.

- **RSO 1675**
 - *Realizar una evaluación de riesgo de seguridad operacional (identificación y análisis de peligros, y evaluación de riesgo de seguridad operacional) del aeródromo de San Juan en su lado aire (plataformas, calles de rodaje y pista) a los fines de establecer medidas de mitigación de los peligros identificados.*
