INFORME DE SEGURIDAD OPERACIONAL

Matrícula: D-ALCM

**Falla o malfuncionamiento de sistema/componente
(no del grupo motor)**

AERONAVE: McDonnell Douglas MD-11F

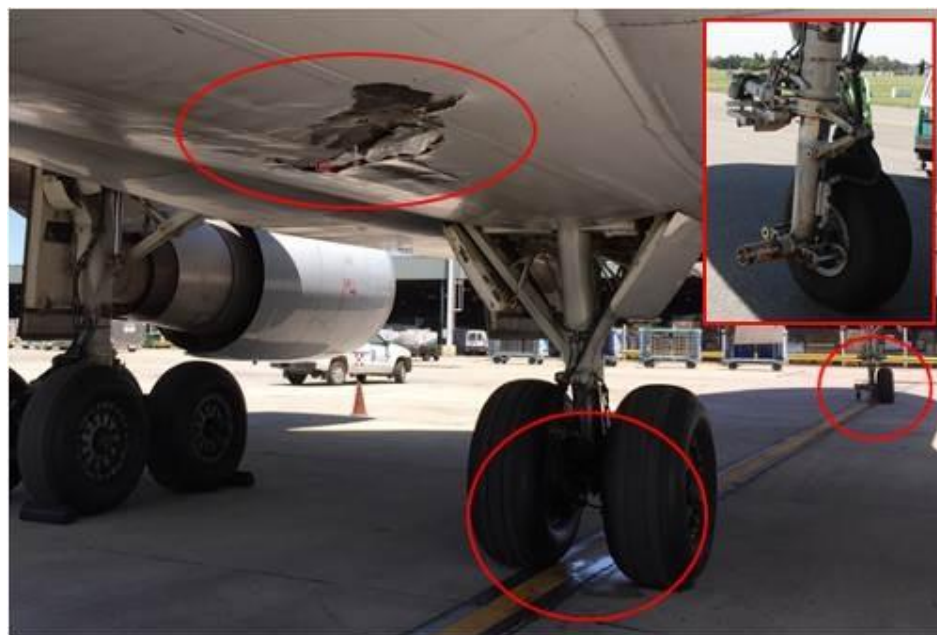
Durante el aterrizaje en pista 29, la aeronave experimentó el desprendimiento de la rueda izquierda del tren de aterrizaje de nariz. Ésta se separó de su eje, junto con el conjunto de fijación, rebotó contra la pista e impactó contra la aeronave. Como consecuencia del desprendimiento del componente se produjeron daños considerables en el fuselaje ventral trasero y en el tren de aterrizaje central principal.

Figura 1. Vista general de la rueda faltante y de los daños sufridos

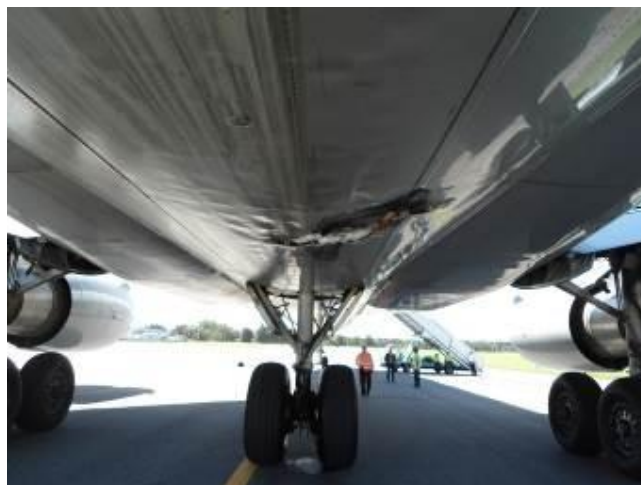
Figura 2. Imagen de daños en el fuselaje

Al desprenderse de su alojamiento, la rueda impactó reiteradamente contra el fuselaje ventral trasero de la aeronave (rebotes entre la superficie de la pista y la estructura de la aeronave). La rueda luego salió despedida, producto de la inercia.

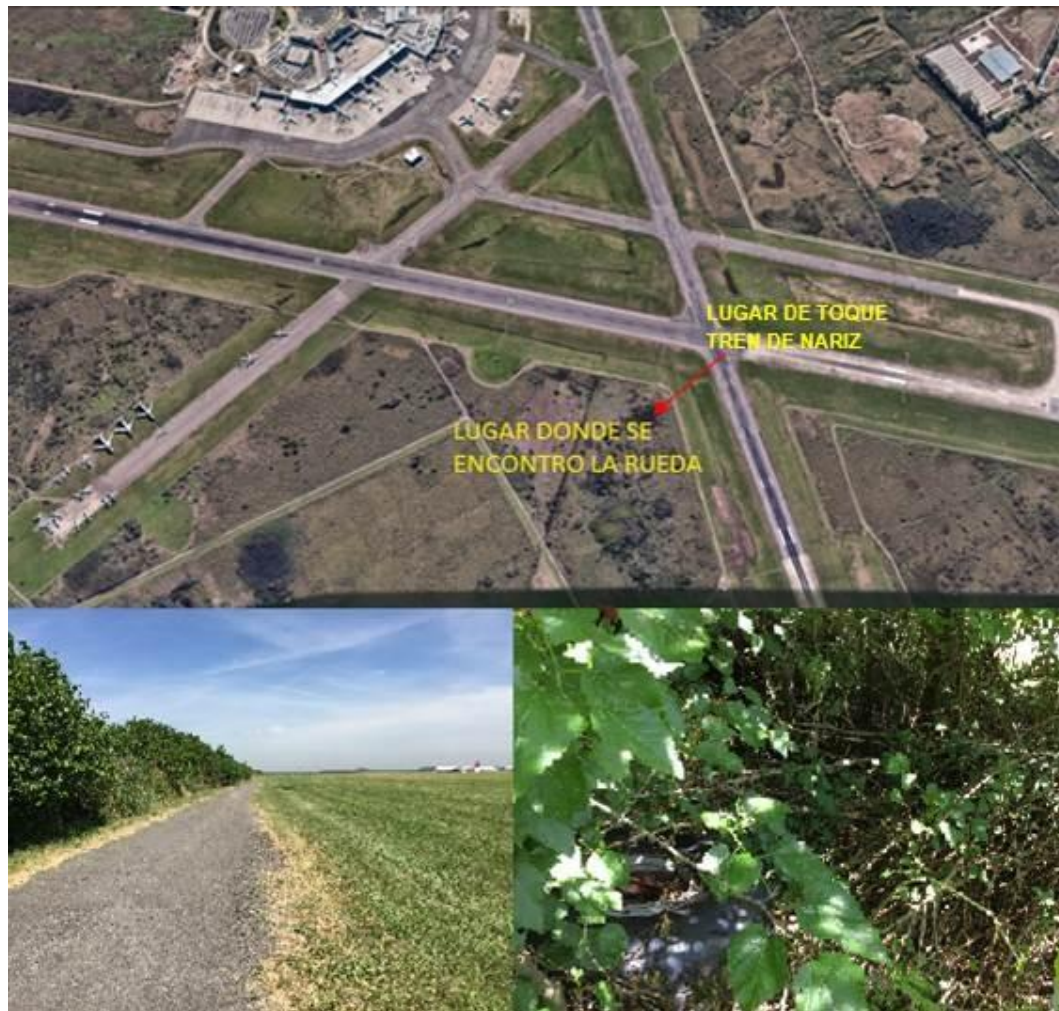
La búsqueda de la rueda no obtuvo resultados durante los primeros nueve días de búsqueda. El rastillaje de búsqueda se realizó a pie y con vehículos terrestres. Para ampliar la búsqueda, se utilizó un vehículo aéreo no tripulado para realizar el rastillaje dentro del perímetro del aeropuerto. Se realizaron varios sobrevuelos a baja altura, sin que se obtuviera la ubicación de la rueda. Luego de 10 días de búsqueda la rueda fue encontrada a 1100 m de la cabecera 29. La ubicación era a 180 m del eje, a 90° a la izquierda con respecto al sentido de la carrera de aterrizaje. La rueda fue hallada dentro de unos matorrales, aproximadamente 10 metros dentro de esa zona de vegetación, en buen estado de conservación, con su conjunto de sujeción instalado, sin daños visibles (ver figura 4).

Figura 4. Imágenes del lugar donde se encontró la rueda.

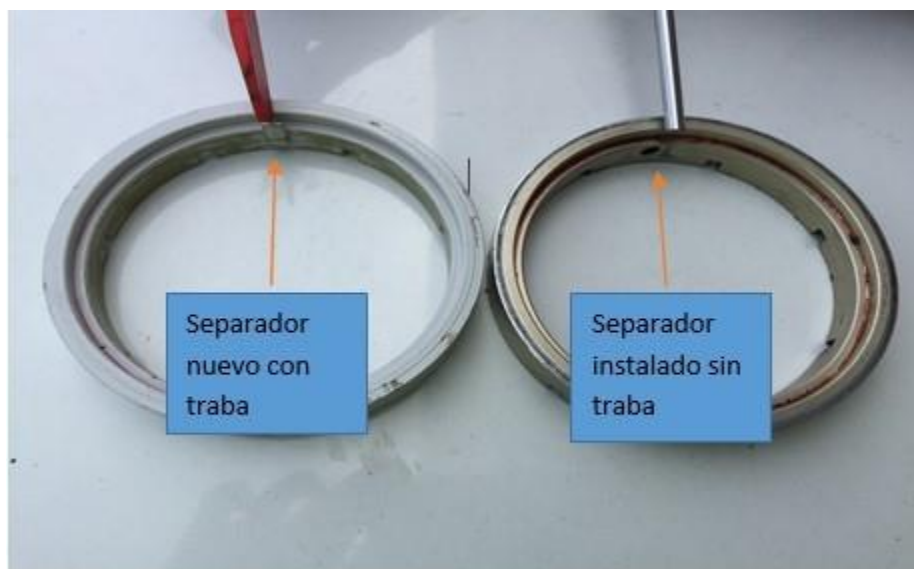
Figura 5. Imagen del separador

Al inspeccionar el separador se constató la falta del pasador que asegura al eje del tren de nariz para que no gire sobre su alojamiento. En la figura 5 se puede observar y comparar el elemento de bloqueo faltante, con un separador en servicio. En la figura 7 se muestra en detalle el mecanismo de seguridad de la rueda y el pasador faltante en el separador que tenía instalado el conjunto.

Durante la apertura y desarme de la rueda en cuestión se observó la falta del pasador de fijación entre el separador del conjunto de fijación y el eje del tren de nariz. En el análisis de la tuerca y sujetador no hay evidencias de marcas mecánicas que pudiera haber dejado el pasador, en caso de haber estado colocado, además de no haberse encontrado restos del pasador en el conjunto. Esto confirma que el dispositivo de fijación, no se encontraba instalado.

La ausencia del pasador puede producir el desenroscado de la tuerca y posteriormente la salida de la misma, debido a que el sentido de rodaje de la aeronave coincide con el sentido de desenroscado de la tuerca de anclaje al eje del tren de nariz.

- Remitir el presente informe a la empresa Lufthansa, con la recomendación de realizar una revisión de los procedimientos de control de calidad de las tareas de mantenimiento, en particular en las bases remotas.

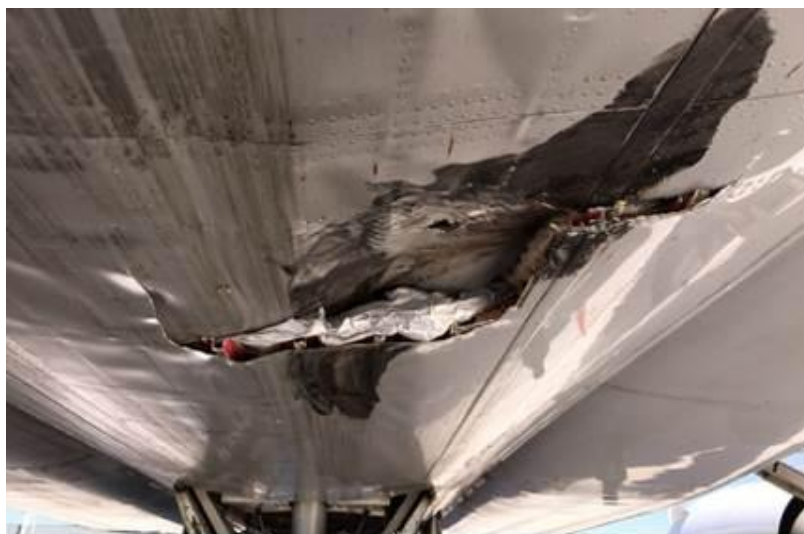
Figura 6. Imagen de daños sufridos en estaciones STA 5-53000, STA 15 61000 y L51LH, L48RH

Luego del desprendimiento de la rueda se produjeron daños en ambos conjuntos de freno del conjunto de tren de aterrizaje principal central. El conjunto sufrió la rotura de la manguera hidráulica. También se produjeron daños estructurales en la parte inferior trasera del fuselaje comprendido entre las estaciones STA 5-53000, STA 15 61000 y L51LH, L48RH (ver figura 6). En las estaciones enumeradas se hallaron fracturas y deformaciones por encima del límite de reparación en siete cuadernas estructurales del fuselaje primario de la aeronave y en cinco larguerillos vinculantes de las cuadernas.

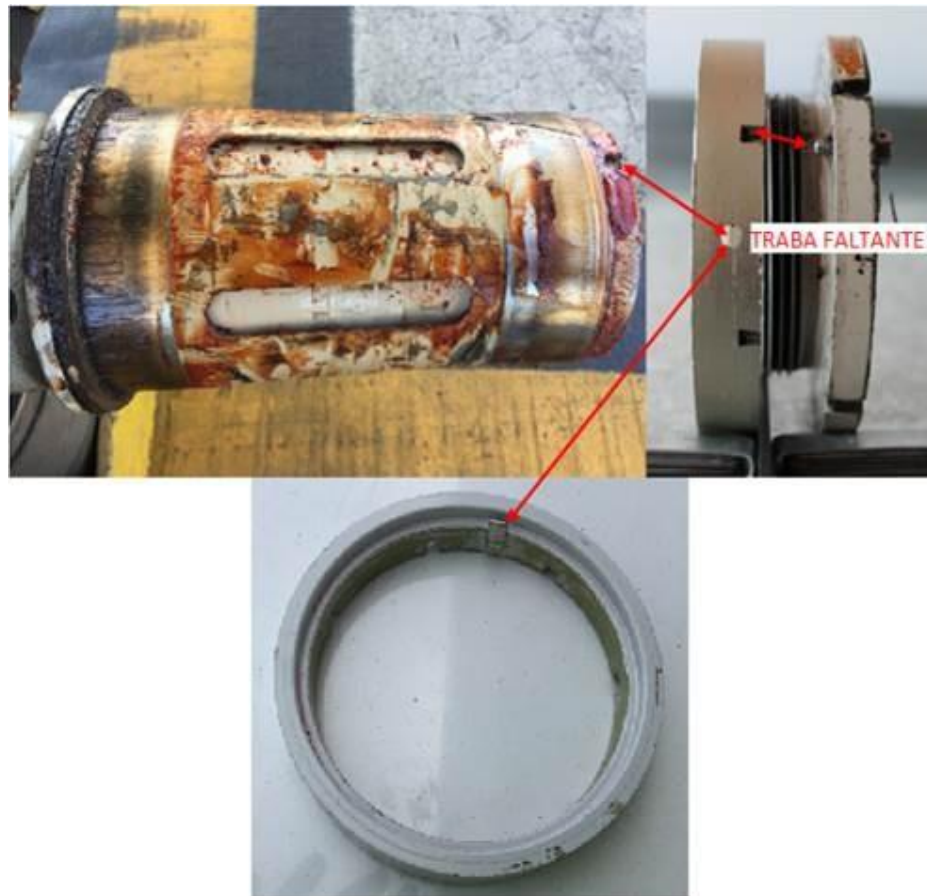
Figura 7. Imágenes del mecanismo de seguridad

La instalación mecánica de los componentes no produjo una falla inmediata del conjunto, sino que con el correr de los ciclos la falta del pasador de bloqueo del subconjunto de sujeción produjo el desprendimiento de la rueda durante la carrera de aterrizaje. A su vez, el desprendimiento se vio influenciado por las temperaturas que se producen en el conjunto durante la operación en tierra, las vibraciones y demás variables normales de la operación.

El factor desencadenante de la falla fue la falta del pasador de bloqueo del conjunto.
