INFORME DE SEGURIDAD OPERACIONAL

Matrícula: LV-FVZ

Falla en neumáticos

FECHA: 25/02/2017

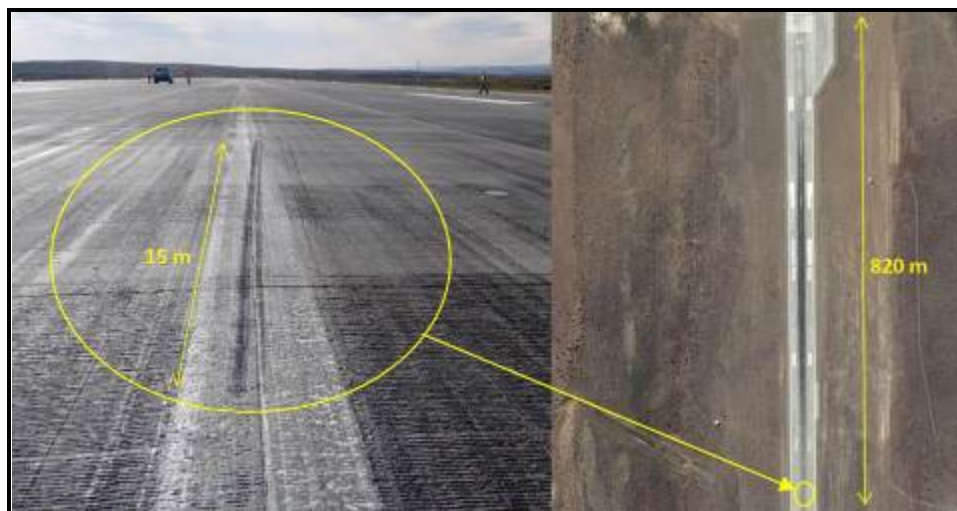
Se relevó la superficie de la pista de aterrizaje y las huellas dejadas por la aeronave en la misma. Se encontraron marcas sobre la pista en el sitio donde se produjo la explosión de los neumáticos (ver figura 5).

Figura 5. Marcas dejadas por la rotura de los neumáticos

A partir de las marcas dejadas sobre la pista se constató que la falla de los neumáticos del tren de aterrizaje principal izquierdo se produjo en la fase de despegue, en el momento que la aeronave realizó la rotación.

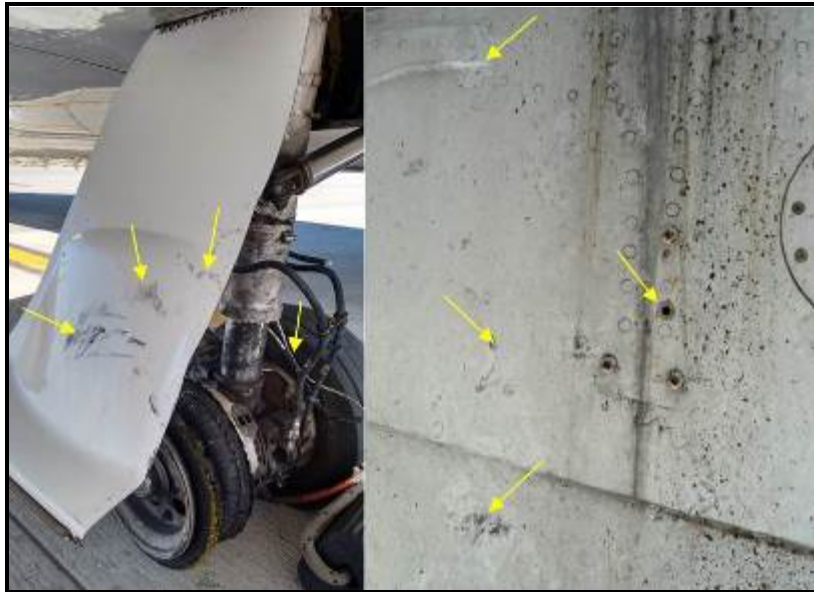
Se observaron daños como resultado del impacto del caucho que se desprendió al explotar los neumáticos en la carrera de despegue (ver figura 6), en la tapa del tren principal izquierdo, golpes en el flaps izquierdo, el fuselaje, como así también daños en los cables del transducer de velocidad de la rueda del sistema antiskid.

Figura 6. Daños en la tapa del tren y en los flaps

Las roturas de los neumáticos y su desprendimiento produjeron golpes en la superficie del flaps y de las tapas de tren, así como daños en los cables del transducer de velocidad de la rueda del sistema anti-skid. Esto provocó que el sistema quedara fuera de servicio. Esta última falla no afectó el aterrizaje de emergencia.

Los daños en la aeronave fueron resultado de los impactos de los materiales desprendidos debido a la falla de los neumáticos.

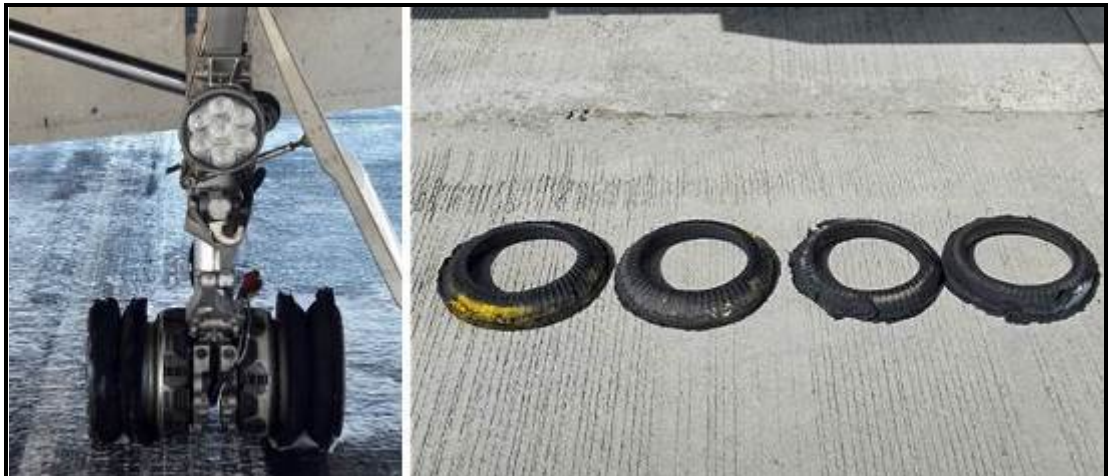
Un neumático no dañado del tren principal derecho fue colocado en el tren principal izquierdo para realizar el traslado de la aeronave a la plataforma. Se identificaron los neumáticos recuperados. Los neumáticos cumplían con las especificaciones para Learjet 60; eran de la marca Good Year, modelo Flight Eagle, P/N 178K43-1, medida 17.5 x 5.75-8, S/N 62532757 y S/N 62612863. El mayor daño que se produjo en los neumáticos fue la separación de la banda de rodaje y la ceja.

Figura 7. Daños en los neumáticos

La investigación pudo establecer que el factor desencadenante de la rotura de los neumáticos fue el inflado de los mismos por debajo de los valores correctos.

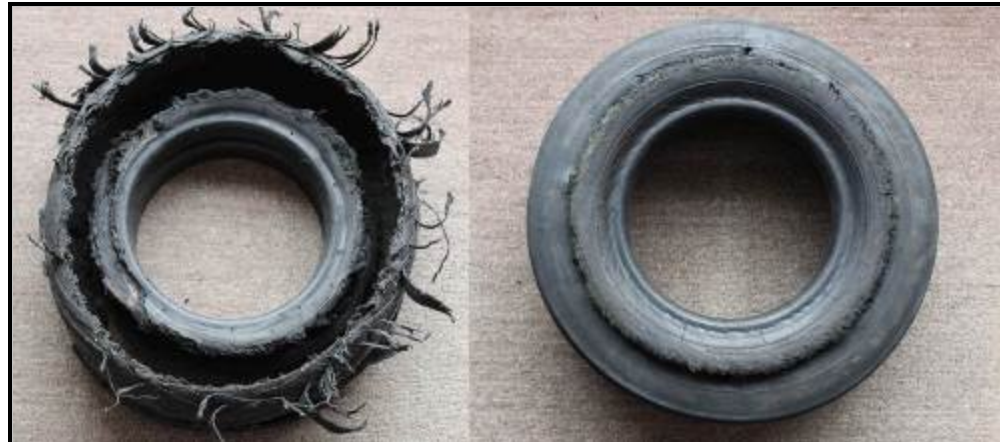
Figura 8. Daños en los neumáticos

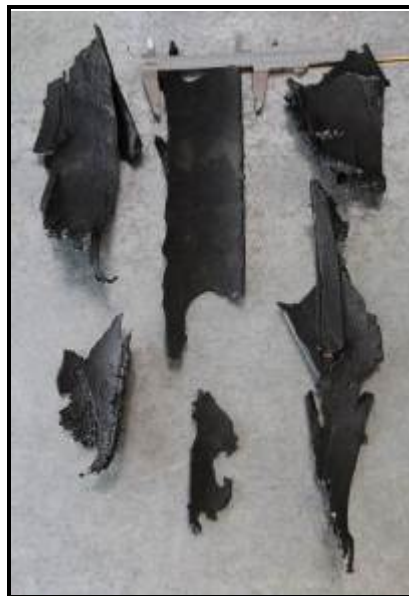
Figura 9. Fragmentos de neumáticos

Los daños observados en los fragmentos de los dos neumáticos, marcas de abrasión en el revestimiento interior y daños por calor en los materiales de caucho y nylon son consistentes con la sobre deflexión de los mismos. Dos condiciones de funcionamiento del neumático pueden resultar en una sobre-deflexión en la pared lateral del neumático: sobrecarga e inflado insuficiente. Bajo cualquiera de estas condiciones una flexión excesiva de la pared lateral del neumático genera altas temperaturas internas y debilitamiento de las capas de la pared lateral, posibilitando la falla. Al encontrarse la aeronave sin carga ni pasajeros la única condición que pudo causar una sobre-deflexión es una presión de inflado insuficiente.

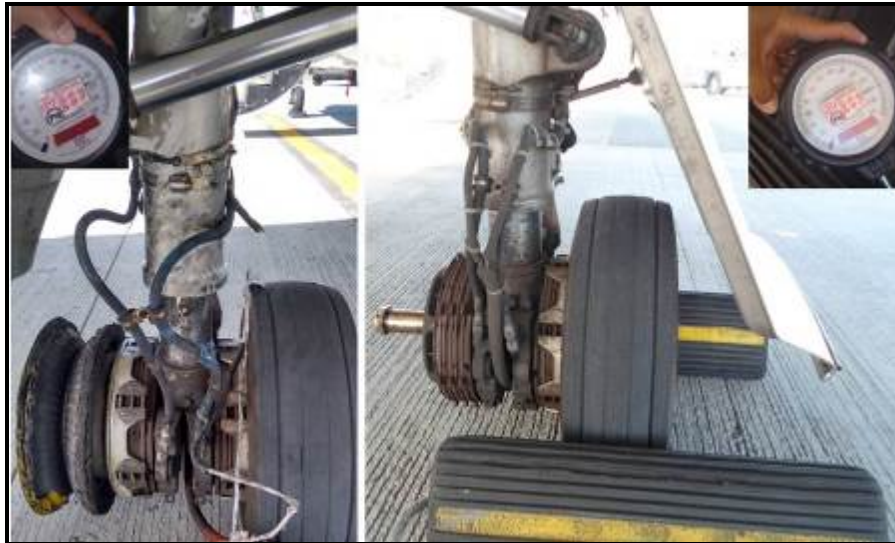
Figura 11. Medición de presión de los neumáticos del tren principal derecho

Al controlar la presión de los neumáticos del tren principal derecho se observó una diferencia de 9 psi entre uno y otro. El manual del fabricante de los neumáticos, *Aircraft Tire Care & Maintenance* de Goodyear, indica que para evitar que un neumático soporte carga adicional todos los de un tren de aterrizaje deben tener la misma presión. En el caso de que no todos los neumáticos tengan la misma presión, el/los neumático/s compañero/s soportará/n la carga, permitiendo a los neumáticos individuales trabajar con baja presión de inflado o sobrecargado si las presiones son desiguales. Si existe una diferencia de presión de 5 psi entre uno y otro, Goodyear recomienda agregar presión hasta equiparar al de mayor carga.

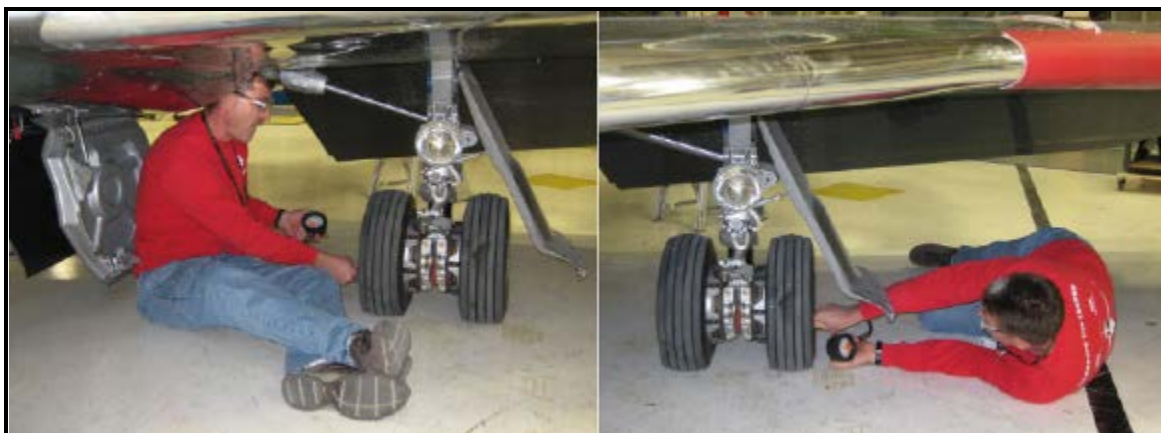
Como se observa en la figura 14, la posición que debe adoptar el personal de mantenimiento para tomar la presión no es cómoda, y puede dificultar la realización correcta de la tarea.

Figura 14. Medición de presión de neumáticos, Learjet 60

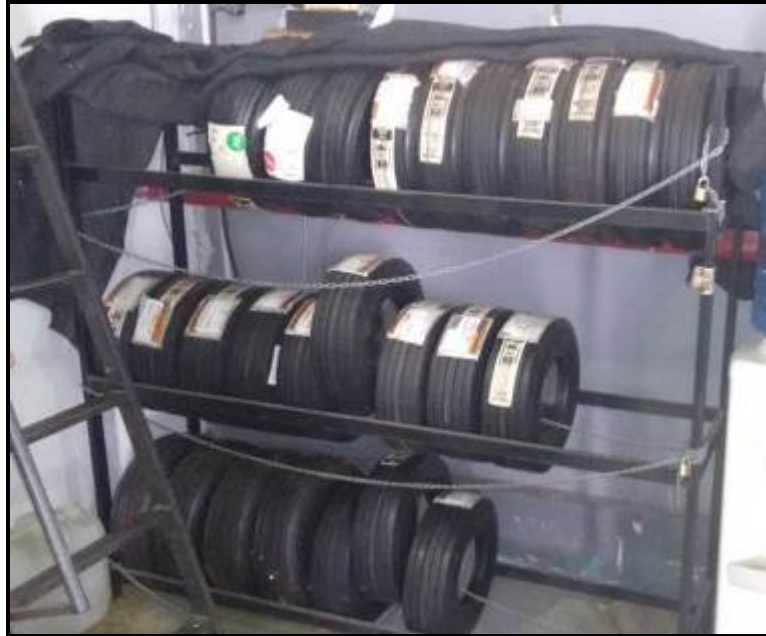
Se inspeccionó el modo en que se almacenaron los neumáticos hasta su montaje en la aeronave. El almacenamiento de los neumáticos (figura 15) no fue un causal de falla de los mismos, ya que los neumáticos eran

reemplazados habitualmente, pero se observó que no cumplía con las recomendaciones dadas por el fabricante, el cual indica mantener la temperatura de almacenaje entre 0 ° C y 32° C. Los neumáticos estaban almacenados en el interior del hangar, pero sin control de temperatura.

Figura 15. Almacenaje de los neumáticos nuevos

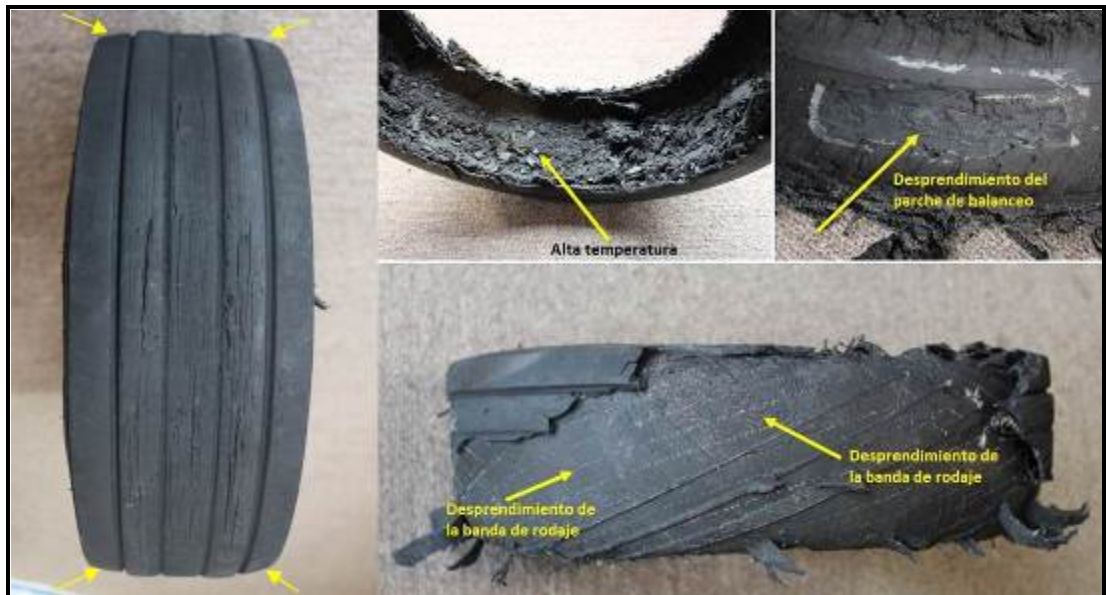
Se consultó el manual del fabricante de los neumáticos –*Aircraft Tire Care & Maintenance* de Goodyear. Los neumáticos recuperados fueron examinados junto el representante de Goodyear en Argentina. Se verificó un desgaste producido en el neumático S/N 62532757 por baja presión de inflado y la existencia de altas temperaturas generadas por la deflexión excesiva producto también de la baja presión de inflado en el neumático S/N 62612863, la cual también produjo el desprendimiento del parche de balanceo

Figura17. Desgaste y daños en las cubiertas

El sobrecalentamiento y los daños presentados en los neumáticos fue causado por una sobre-deflexión producto de una presión de inflado insuficiente.

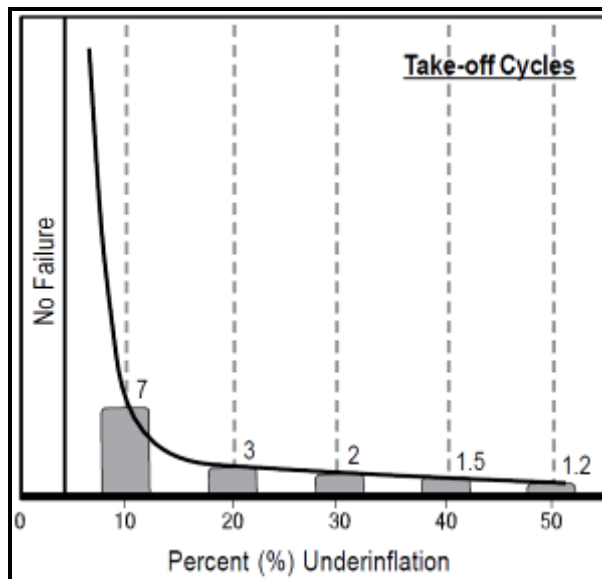
Como se muestra en el grafico siguiente, tomado del *Aircraft Tire Care & Maintenance*, un neumático que es operado a un porcentaje del 90% de la presión nominal de inflado fallará a los siete ciclos de despegue. De acuerdo con las manifestaciones dadas por el personal de mantenimiento que indico que la toma de presión se realizaba 2 o 3 veces por semana (sin que fueran registradas) y teniendo en cuenta los vuelos realizados los días previos, se puede inferir que los ciclos realizados por los neumáticos superan los 7 despegues.

Figura 18. Ciclos de despegue
