INFORME DE SEGURIDAD OPERACIONAL

Matrícula: LV-FVZ

Falla en neumáticos

FECHA: 25/02/2017

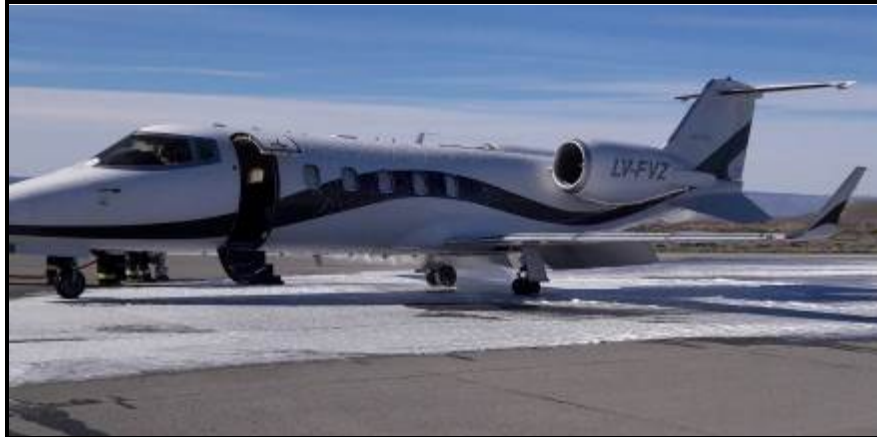
La aeronave tomó contacto con la pista de manera normal y controlada. No hubo dispersión de otros restos.

Figura 4. Posición final de la aeronave centrada en el eje de pista

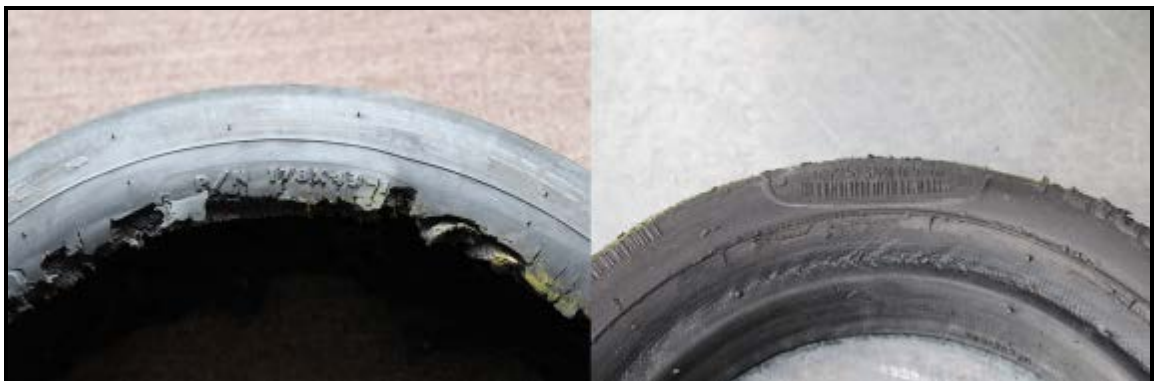
Figura 10. Marcas de identificación

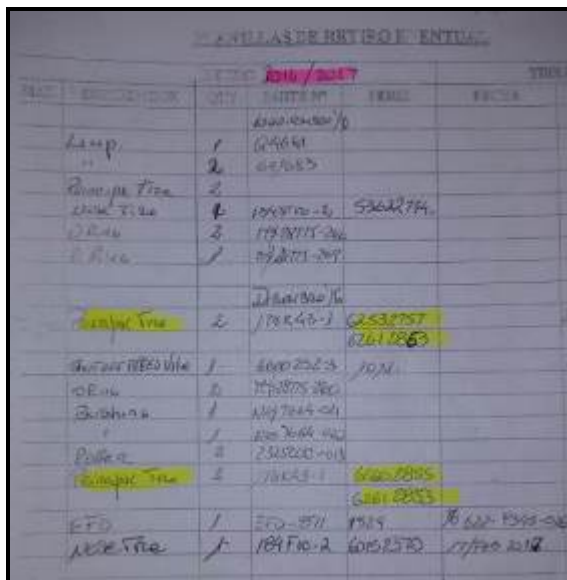
La Orden de Trabajo (OT) en la cual debía figurar el día en que se instalaron los neumáticos en la aeronave no fue entregada, y en su lugar se proporcionó una planilla (ver figura 13) que indicaba aproximadamente el día que se retiraron los mismos del depósito de materiales de la empresa para ser instalados en la aeronave. La investigación no tuvo acceso al registro de toma de presión de los neumáticos, porque la empresa comunicó que no lo tenía.

Figura 13. Planilla de egreso del pañol
